Sicurezza e conservazione: nuove tecnologie per il corretto intervento sul patrimonio edilizio esistente in zona sismica

La misura della sicurezza del Patrimonio: tra anamnesi e diagnosi

phd ing. Eduardo Caliano

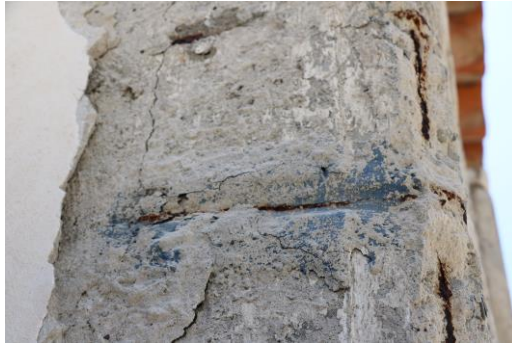
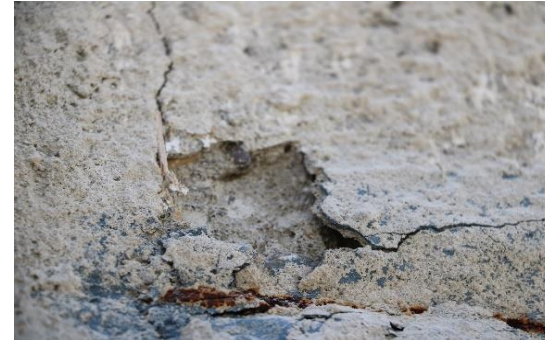
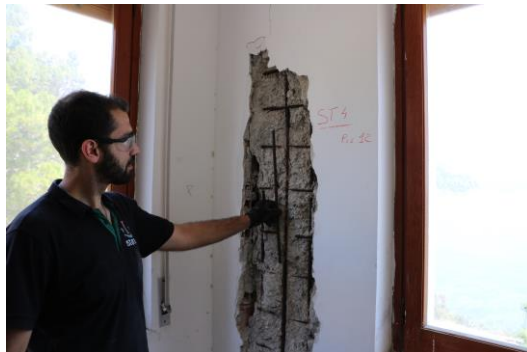
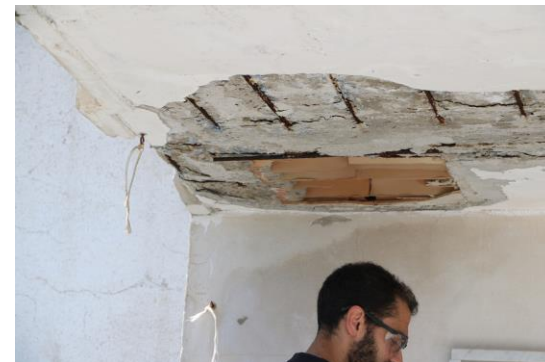
Analisi chimica dei calcestruzzi storici sottoposti a degrado chimico - fisico

CASTELLABATE (SA)

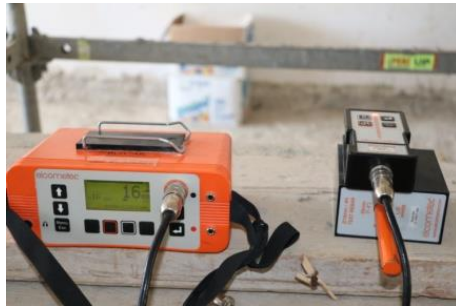
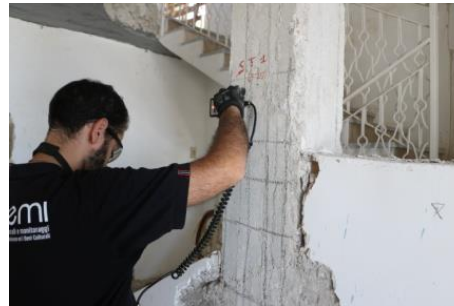
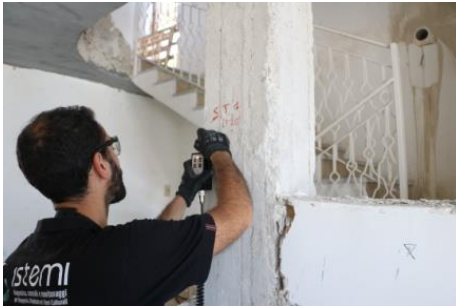
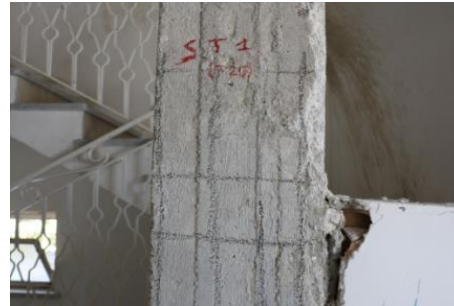
Prova Pacometrica

Indagine Pacometrica ST1/PIL 20 Piano Rialzato

Stazione di misura	ELEMENTO	DIAMETRO BARRE (mm)	DIAMETRO STAFFE (mm)	COPRIFERRO (cm)
ST1/PIL20	Pilastro incl.	Φ 14	Φ 8	3

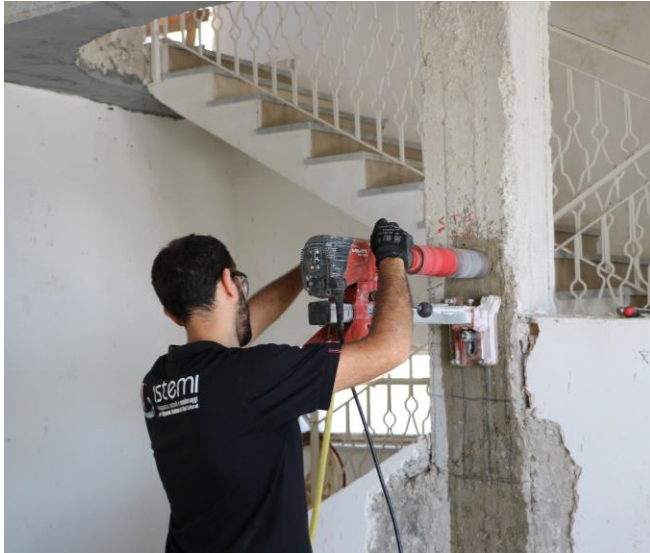
Carotaggi e Prova di compressione

STAZIONE DI MISURA	SIGLA CAROTA	Diametro (mm)	Lunghezza (cm)	Caratteristiche della carota
ST1 Pilastro 20 Livello Rialzato	C1	80	16	- non passante - integra - superficie liscia - esposizione elemento N-O - quota prelievo: 1.66 m dal calpestio
ST2 Pilastro 9 Livello 1	C4	80	15	- non passante - rotta - superficie liscia - esposizione elemento S-SE - quota prelievo: 2.3 m dal calpestio
ST6 Pilastro 11 Livello 0	C6	80	11	- non passante - integra - superficie liscia - esposizione elemento S-SE - quota prelievo: 1.3 m dal calpestio

SIGLA CAROTA	Elemento	f_c	Direzione e posizione del carotaggio	c_{dir}	c_{tor}	h/d	$c_{h/d}$	φ_s	c_{steel}	R_c
		[N/mm ²]								[N/mm ²]
ST1	Pilastro 20 Livello Rialzato	25,05	⊥ al getto - tra 1/3H e 2/3H	1,07 5	1,150	1,00	1,00	0	1,00	36,43
ST2	Pilastro 9 Livello 1	19,85	⊥ al getto - tra 1/3H e 2/3H	1,07 5	1,200	1,00	1,00	0	1,00	30,12
ST6	Pilastro 11 Livello 0	16,40	⊥ al getto - tra 1/3H e 2/3H	1,07 5	1,200	1,00	1,00	0	1,00	24,89

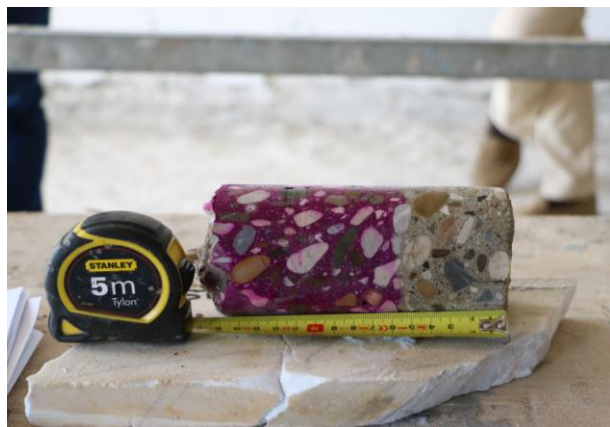
Carbonatazione e Analisi penetrazione cloruri

La **carbonatazione** è un processo chimico frequente nei materiali contenenti idrossido di calcio, il quale, in presenza di anidride carbonica, favorisce la **formazione di carbonato di calcio**. In generale, pur **aumentando la durezza corticale del cls**, **consente l'attacco dell'anidride carbonica** alle barre di armatura del copriferro, promuovendo così il **fenomeno di corrosione delle barre d'acciaio**. Dal fenomeno di carbonatazione scaturisce dunque un complessivo **decadimento delle caratteristiche meccaniche del calcestruzzo** e una contrazione della matrice cementizia con potenziale aumento di fessurazioni.

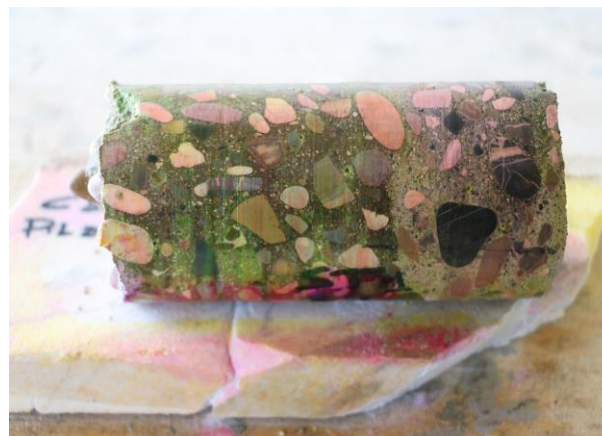
La misura dello strato penetrato dagli **ioni cloruro** consente di stabilire il livello di degrado del manufatto, individuando lo stato di **avanzamento della corrosione del metallo** (armatura). Gli ioni cloruro, possono portare alla distruzione del film di passività che ricopre il metallo nelle condizioni originarie agevolando la **propagazione della corrosione**. Tale fenomeno si manifesta con estrema frequenza soprattutto nelle zone costiere marine o sulle strutture esposte all'uso di Sali da disgelo o nei casi in cui siano presenti Sali nell'impasto di cls.

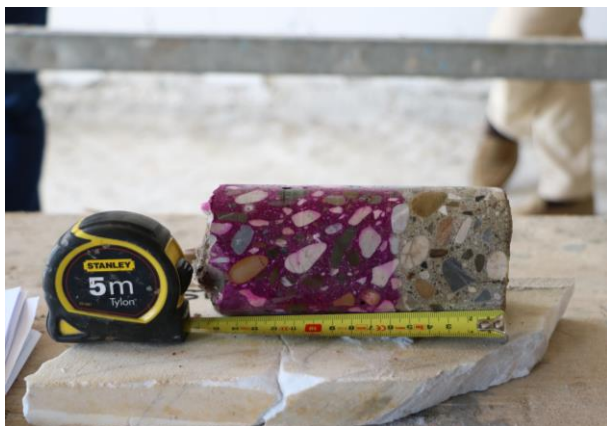
Carbonatazione e Analisi penetrazione cloruri

STAZIONE DI MISURA	SIGLA CAROTA	PROFONDITA' DI CARBONATAZIONE (mm)
ST1 PIL20 Piano Rialzato	C1	60
ST2 PIL9 Piano Primo	C2	30
ST6 PIL11 Piano Semint.	C6	80

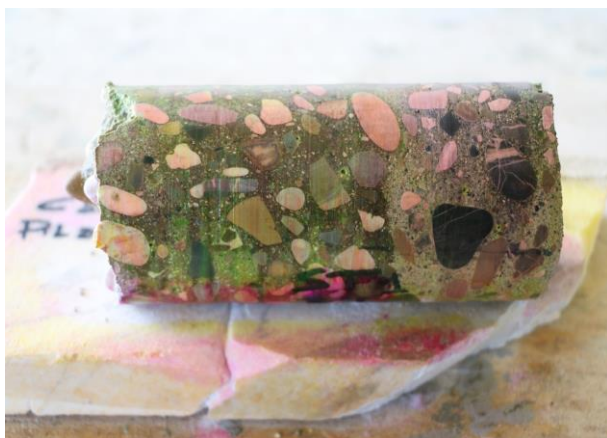
STAZIONE DI MISURA	SIGLA CAROTA	PROFONDITA' DI PENETRAZIONE CLORURI (mm)
ST1 PIL20 Livello Rialzato	C1	51
ST2 PIL9 Livello 1	C2	25
ST6 PIL11 livello 0	C6	69

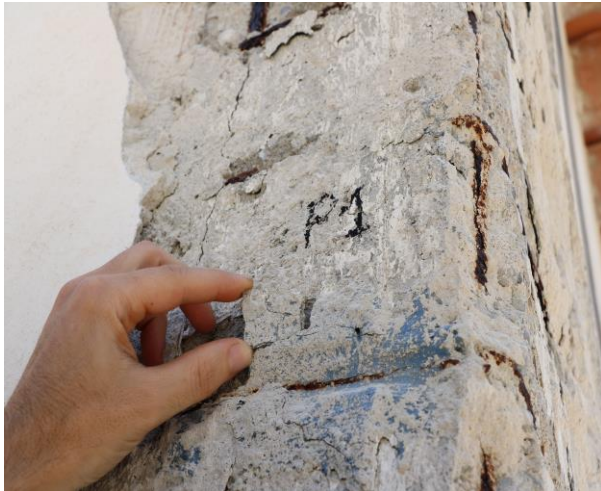
SPETTROSCOPIA INFRAROSSA IN TRASFORMATA DI FOURIER (FTIR-ATR)

La **spettroscopia infrarossa in trasformata di Fourier (FTIR-ATR)** è stata impiegata allo scopo di verificare la composizione dello strato coerente di colore azzurro, presente su diversi campioni di calcestruzzo

La spettrofotometria infrarossa (IR) è una tecnica di analisi spettroscopica che **permette l'analisi delle molecole organiche e inorganiche**. Si basa sul principio dell'assorbimento della radiazione elettromagnetica infrarossa da parte della materia in esame che produce una serie di bande di assorbimento, il cosiddetto "**spettro**" IR. Un'attenta lettura di queste bande fornisce **una precisa indicazione sulla natura delle molecole che caratterizzano i singoli materiali**.

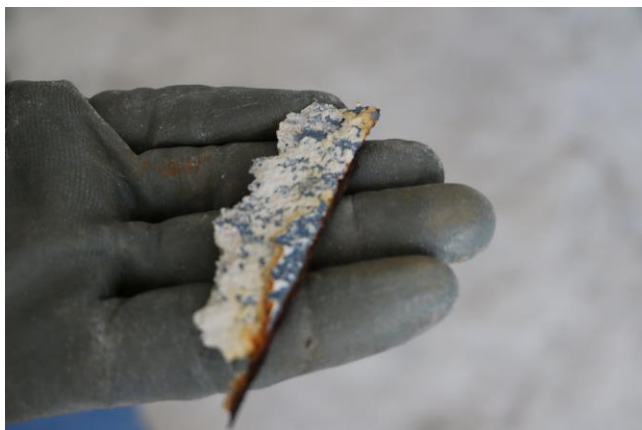
SPETTROSCOPIA INFRAROSSA IN TRASFORMATA DI FOURIER (FTIR-ATR)

La **spettroscopia infrarossa in trasformata di Fourier (FTIR-ATR)** ha evidenziato assorbimenti principalmente riconducibili al carbonato di calcio, in quanto sono individuabili i picchi caratteristici a 1396, 871, 712 (numero d'onda), e ai silicati individuati dal picco caratteristico 1033. Questi risultati evidenziano scarsa compatibilità con le più comuni vernici utilizzate nell'edilizia (come ad esempio i **passivanti, convertitori**, vernici di finitura, etc.) e maggiore affinità invece con le cosiddette "**boiacche cementizie protettive**", malte a base di cemento con aggiunta di additivi specifici utili a bloccare la corrosione delle armature. Esse si presentano generalmente come bicomponenti da miscelare al momento dell'utilizzo in cui uno dei due presenta colorazione blu.

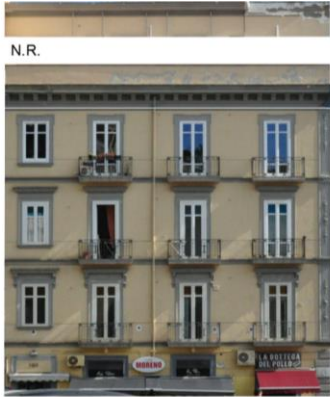
Rilievo termografico, mosaicatura e foto raddrizzamento: risultati dell'indagine

N.R. = Non Rilevato
Fotoraddrizzamento

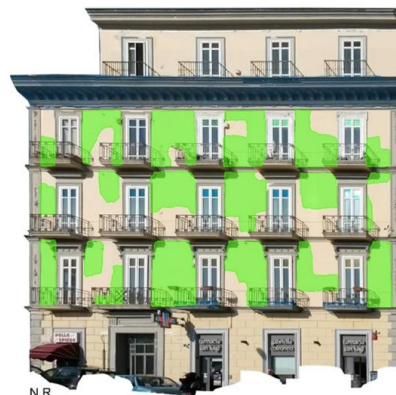
Anomalie termiche
Individuazione delle anomalie termiche su fotoraddrizzamento

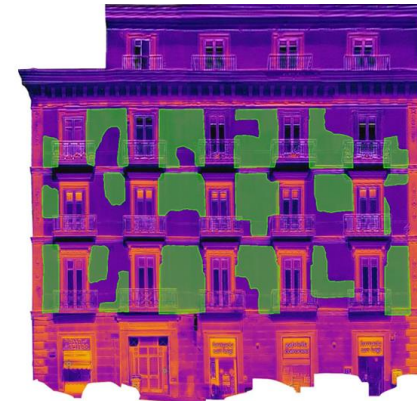
Anomalie termiche
Individuazione delle anomalie termiche su termofoto generale

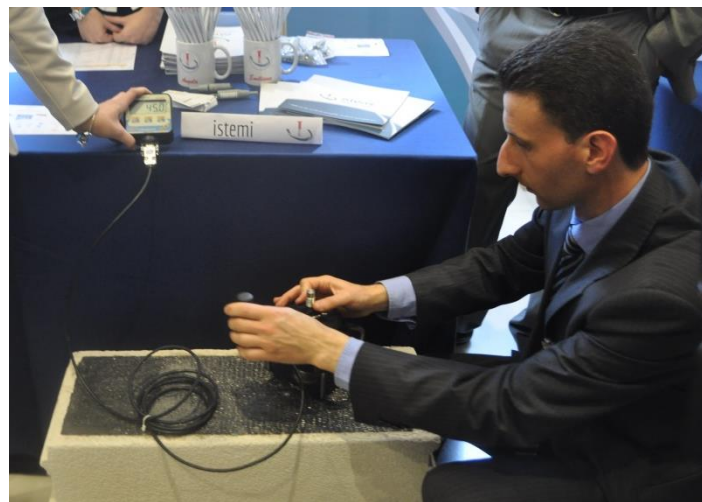
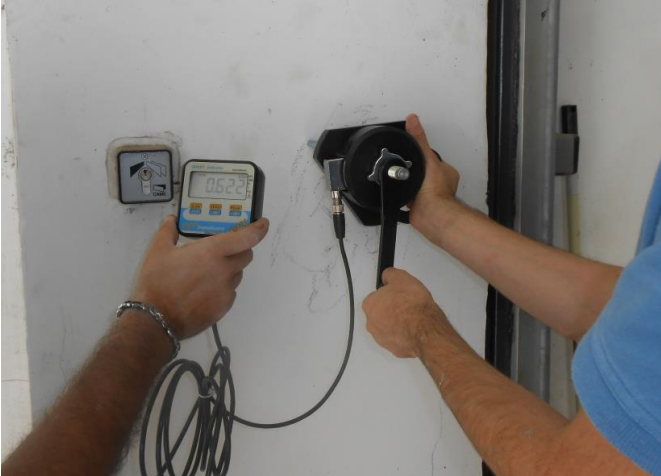
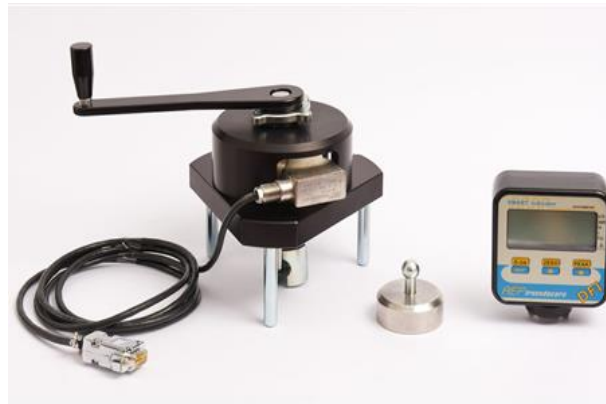
Prova pull-off

Consente di determinare la resistenza a trazione di un materiale o la forza di adesione tra materiali diversi (intonaci, resine, malte, vernici) ed un supporto attraverso l'individuazione del carico di rottura per trazione di supporti metallici cilindrici incollati alla superficie con particolari resine bicomponenti. Il macchinario utilizzato è un estrattore idraulico munito di dinamometro con possibilità di memorizzazione della forza corrispondente al momento del cedimento dell'insieme.

$$P = F/A$$

P = Pressione di strappo
F = Forza di strappo
A = Area di impronta di applicazione del carico

(2) Prova di strappo normale. La prova, utile per il solo accertamento delle proprietà del substrato ripristinato, viene eseguita utilizzando piastre circolari in acciaio di spessore 20 mm e con diametro pari ad almeno 3 volte la dimensione caratteristica dell'inerte del calcestruzzo del substrato, e comunque non inferiore a 40 mm. Il rinforzo deve essere tagliato attorno al bordo della piastra, prima della prova, con una fresa cilindrica retta di diametro ≤ 3 mm, rotante ad almeno 2500 giri/min, avendo cura di non surriscaldare il composito e di ottenere l'incisione anche del substrato per uno spessore di 1-2 mm.

L'applicazione può ritenersi accettabile se almeno l'80% delle prove (entrambe nel caso di due sole prove) fornisce una tensione di picco allo strappo non inferiore a 0.9-1.2 MPa ed inoltre se, prevalentemente, la crisi è localizzata al di sotto della superficie di interfaccia composito/substrato.

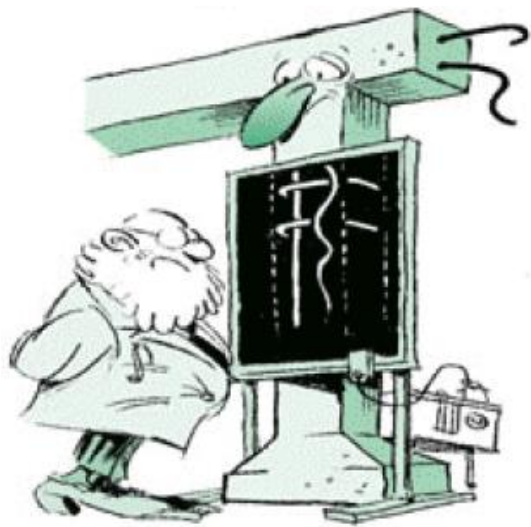
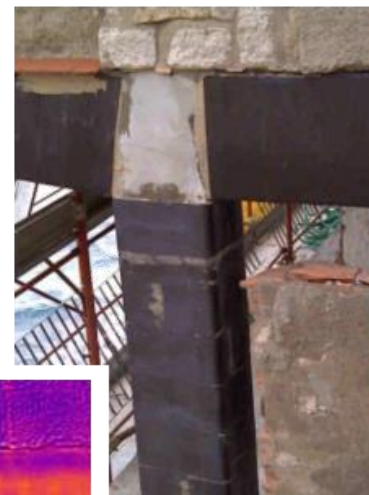
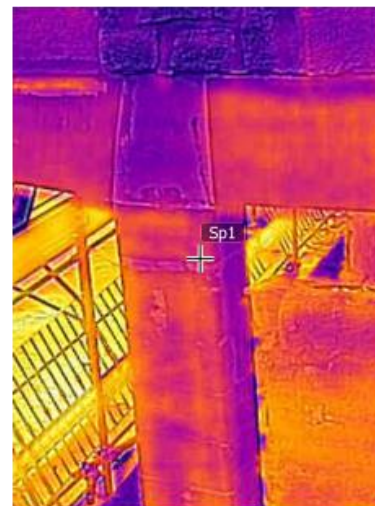
(4) Prove termografiche. Risultano efficaci solamente in presenza di materiali di rinforzo caratterizzati da bassa conducibilità termica e non sono applicabili a rinforzi in carbonio o con fibre metalliche, a meno che non vengano utilizzati accorgimenti particolari che ne garantiscano una sensibilità adeguata. Occorre inoltre assicurare che il riscaldamento impartito nel corso della prova non danneggi il rinforzo con temperature troppo vicine a quella di transizione vetrosa.

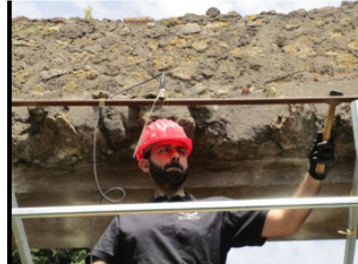
Indagine	f_n [Hz]			T	Qualità ammorsamento	N
	1° modo	2° modo	3° modo	[kN]		[kN]
P _{T14}	6,1	12,9	19,3	8,72	SCARSA	12,82
	4° modo	5° modo	6° modo			
	27,5	34,8	44,8

f_n : frequenze naturali di vibrazione dei primi 6 modi di vibrare rilevati

T: Forza di tiro resistente della catena

N: Forza di tiro sollecitante della catena

Misura in situ

Determinazione delle frequenze di vibrazione

Calcolo del tiro reale

Confronto col tiro atteso

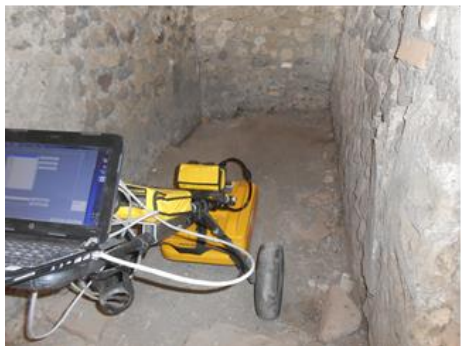
I falsi positivi nella diagnostica

INDAGINI GEORADAR		Lunghezza 30.93 m	BC
		Data: 31/05/2016	
Ubicazione	Immagine		
Radargramma

Le conferme

INDAGINI GEORADAR		Lunghezza 7.57 m	AJ
		Data: 26/05/2016	
Ubicazione	Immagine		
Radargramma

Le sorprese

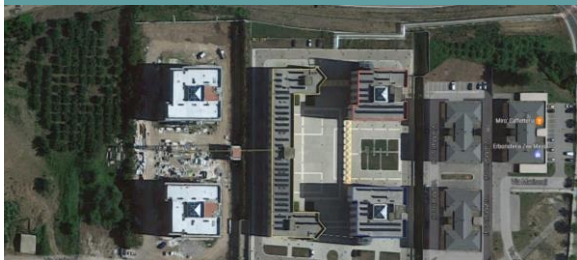
DL8GUARD

Seleziona lo strumento

- Palazzina A - piano terra - DL8.1
- Palazzina A - piano terra - DL8.2
- Palazzina D - 4° piano - DL8.1
- Palazzina H - piano terra - DL8.1
- Palazzina H - piano terra - DL8.2
- Palazzina D - 1° piano - DL8.1
- Palazzina D - 1° piano - DL8.2
- Palazzina D - 4° piano - DL8.1
- Palazzina E - 1° piano - DL8.1
- Palazzina E - 1° piano - DL8.2
- Palazzina E - 4° piano - DL8.1

Il Grafico
